Quecksilberbelastung des Grossgrundkanals und der umliegenden Böden

21.5.2015, 22. Forum Medizin und Umwelt, Solothurn

Rémi Luttenbacher, Leiter Umweltprojekte

Quecksilber – Aufarbeitung einer Industriegeschichte

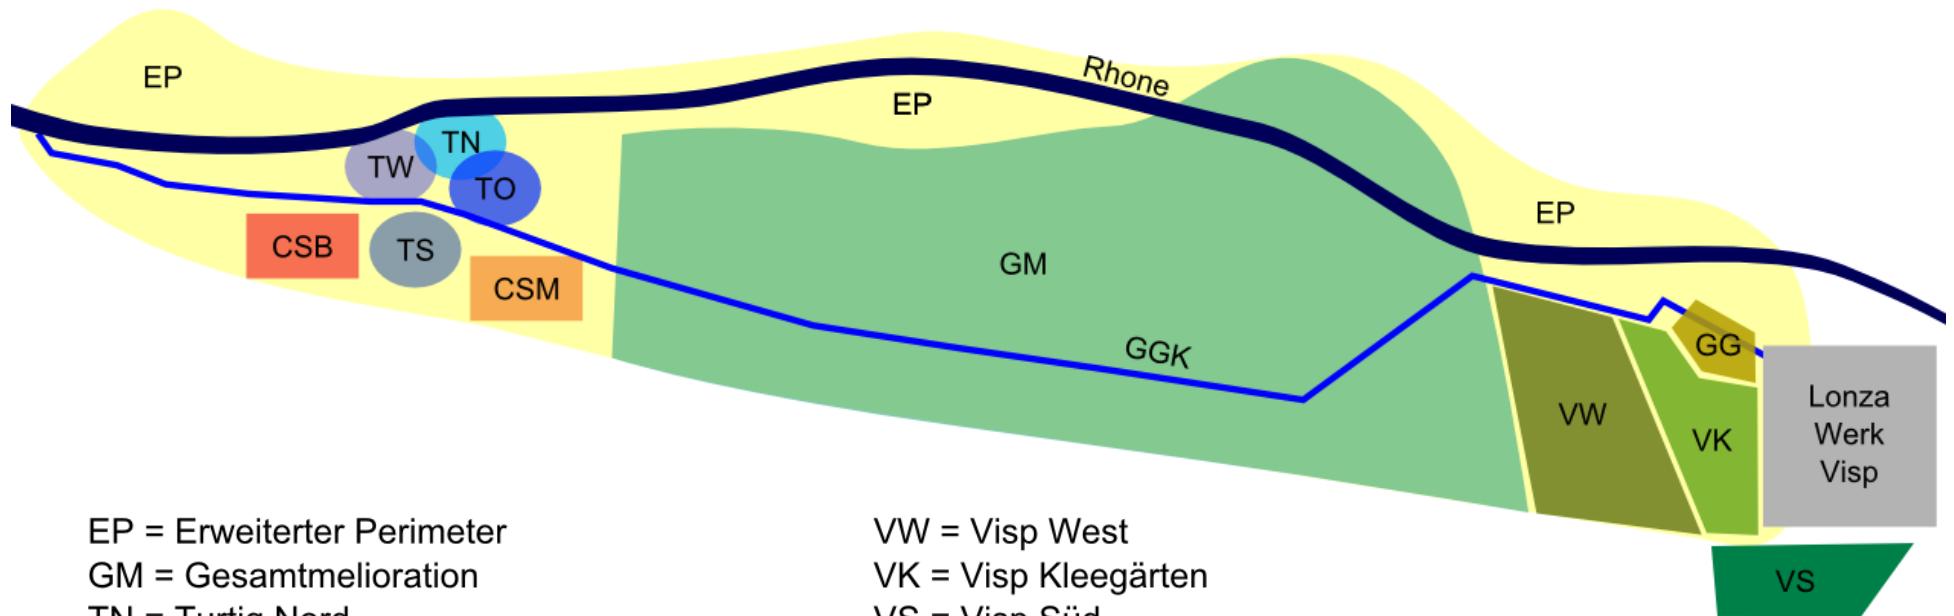
EP = Erweiterter Perimeter
GM = Gesamtmelioration
TN = Turtig Nord
TO = Turtig Ost
TW = Turtig West
TS = Turtig Süd
CSB = Campingplatz Simplonblick
CSM = Campingplatz Santa Monica

VW = Visp West
VK = Visp Kleegärten
VS = Visp Süd
GG = Grossgrund
GGK = Grossgrundkanal

Gesamtüberblick der Quecksilbergehalte sämtlicher Analysen (Stand 16.2.2015)

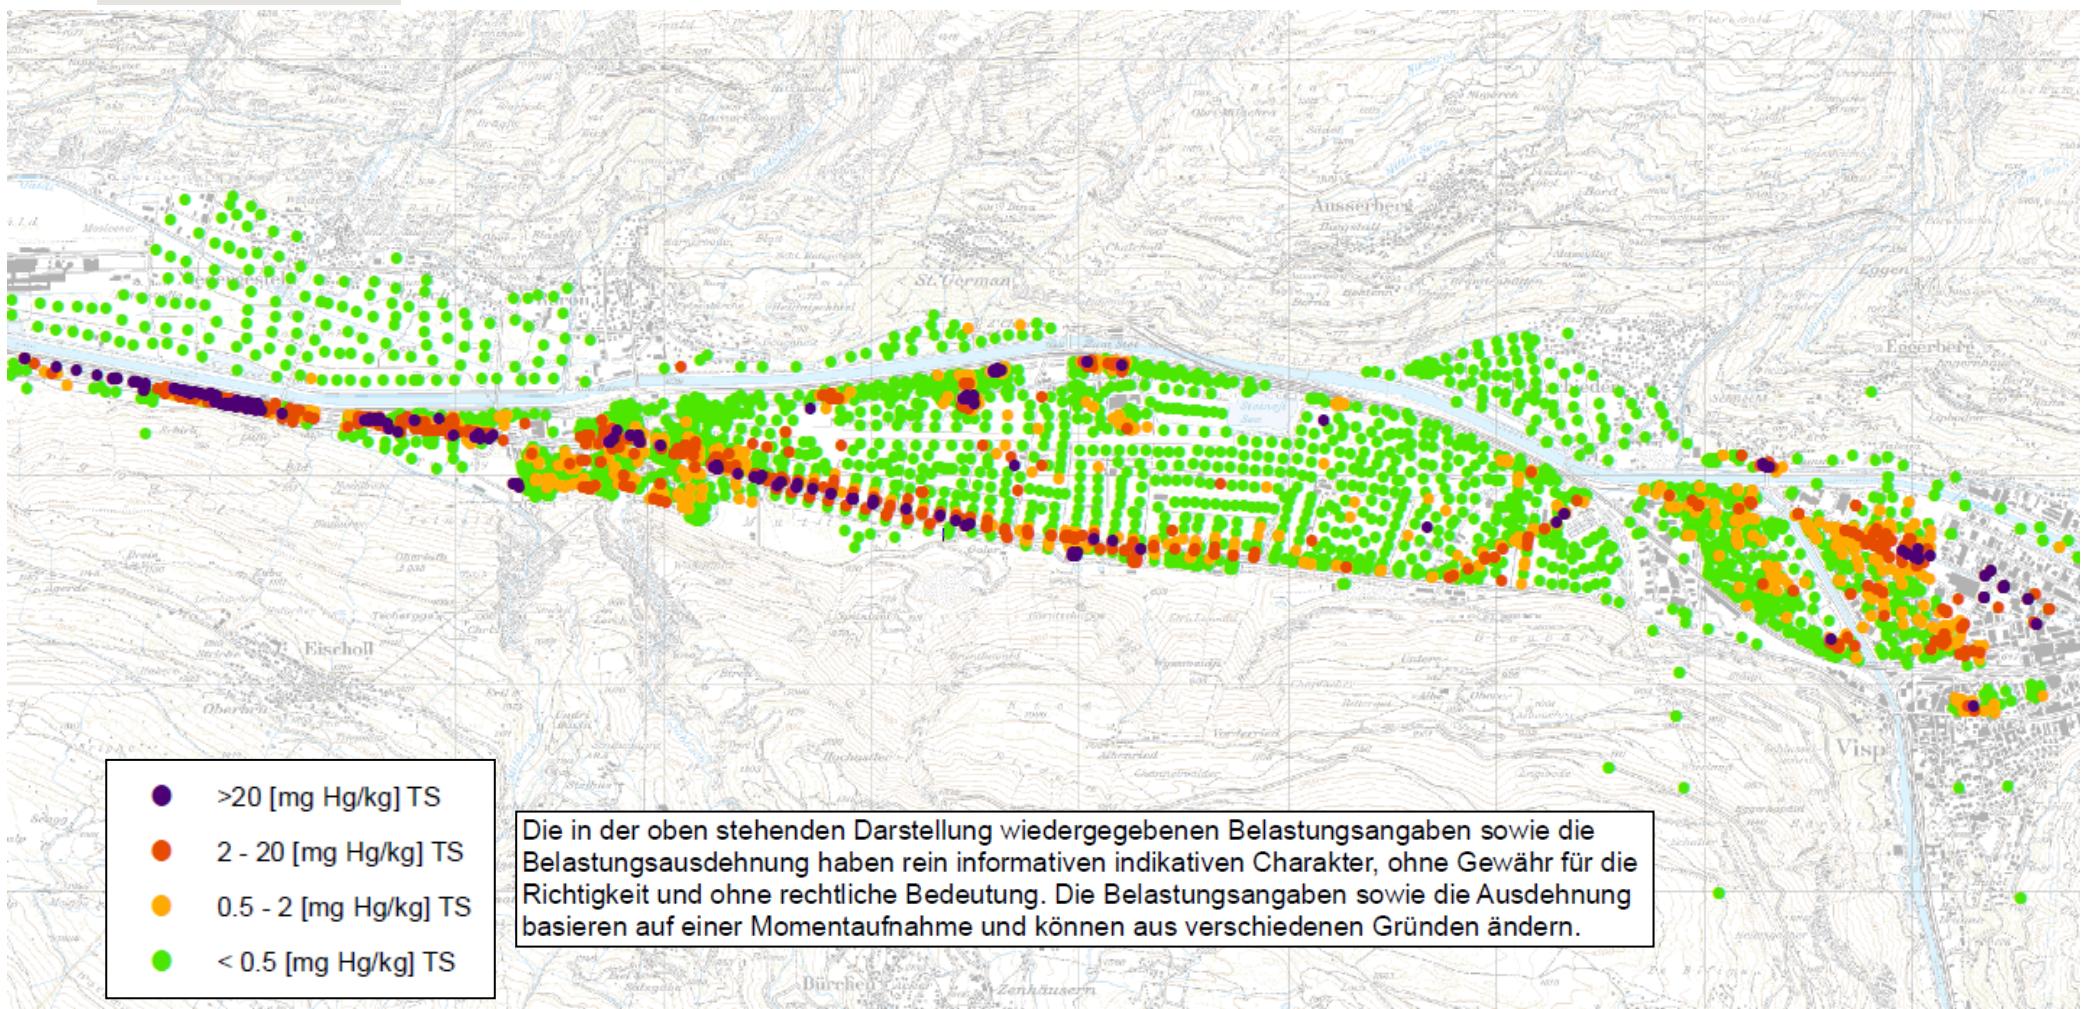
Siedlungsgebiete: von 469 untersuchten Parzellen sind 71 sanierungsbedürftig

Einstufung (mg Hg/kg)	Anzahl Parzellen (parzellenscharfe Beprobung)*		
	Visp West/ Kleegärten	Turtig/Raron	Total
>5	10	25	35
>2 – 5	12	24	36
>0.5 – 2	54	50	104
≤0.5	166	128	294
Total	242	227	469

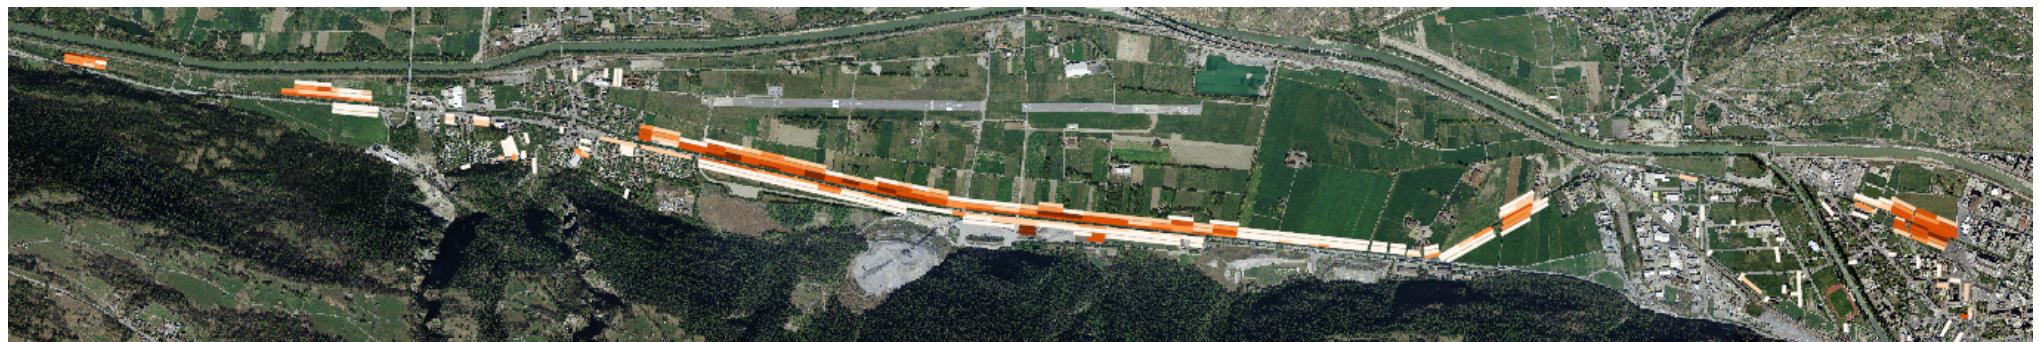
Übrige Gebiete – Linientransekte entlang des Grossgrundkanals: Bei 19 von 316 Linientransekten sind Belastungen über dem Sanierungsgrenzwert gemessen worden

Einstufung (mg Hg/kg)	Anzahl Transekte
>20	19
>5 – 20	70
>2 – 5	45
>0.5 – 2	50
≤0.5	132
Total	316

GGK_Transekte
0.1 - 0.5 mg/kg
> 0.5 - 2.0 mg/kg
> 2.0 - 5.0 mg/kg
> 5.0 - 20.0 mg/kg
> 20.0 mg/kg

- Länge der Linientransekte: von 50 bis 100 m
- Abstand vom Rand der Unterhaltspiste bzw. der Böschungsoberkante des GGK: 2, 12 und 32 m; in Einzelfällen noch 52 m

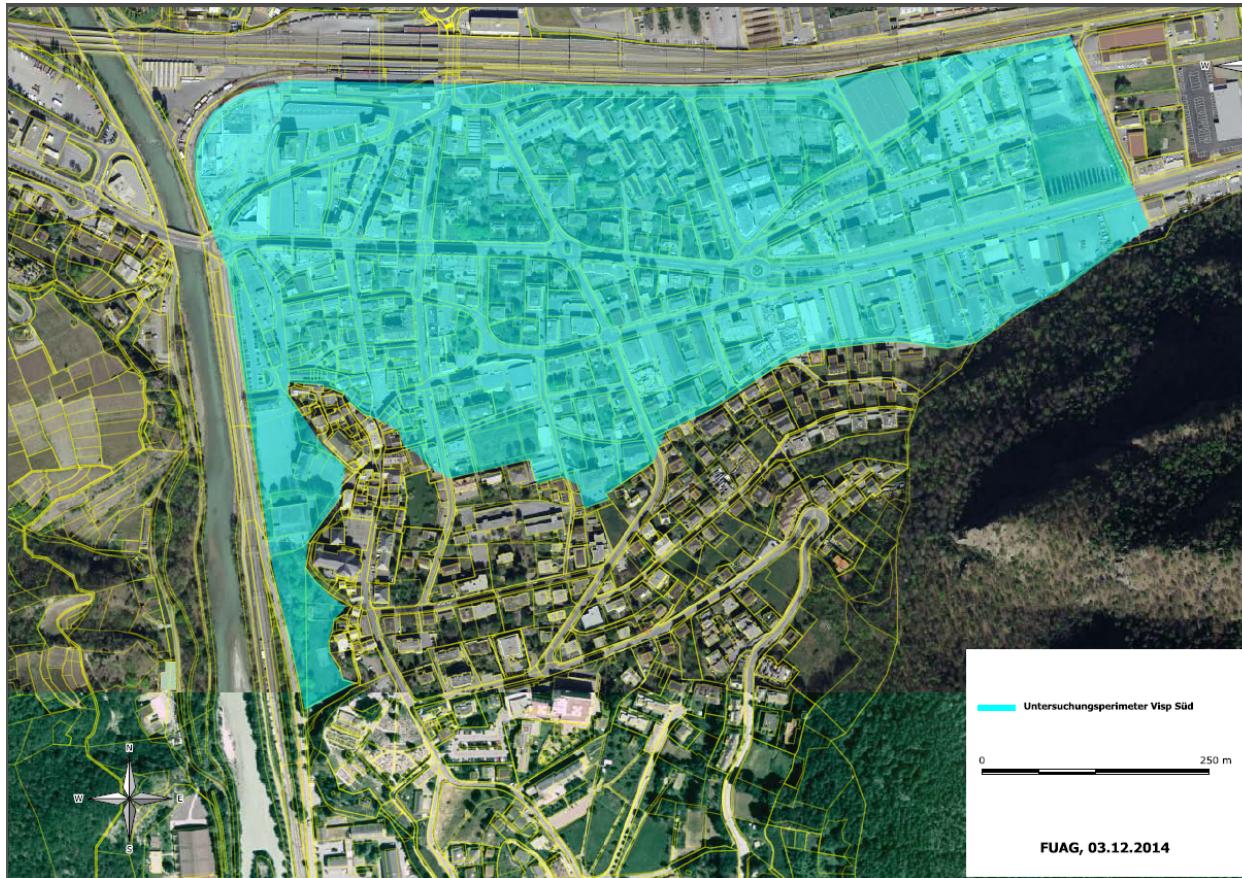
Technische Untersuchung (TU) Visp Süd

- Aufgrund Entdeckung Belastungen auf PKL-Liegenschaften im November 2014
- TU in zwei Etappen Ende März 2015/Anfang Mai 2015 durchgeführt (ca. 120 Beprobungsstandorte)
- Bericht TU bis Juni 2015
