Chemie- Abwasser: vom Kanal in die Gärten.

Das Quecksilber ist nicht das einzige Problem der Lonza in Visp (VS). Das belegen neue Analysen von AefU und WWF Oberwallis. Über hundert Chemikalien finden sich in Sedimenten des Grossgrundkanals, die auch den Weg in Walliser Gärten fanden.

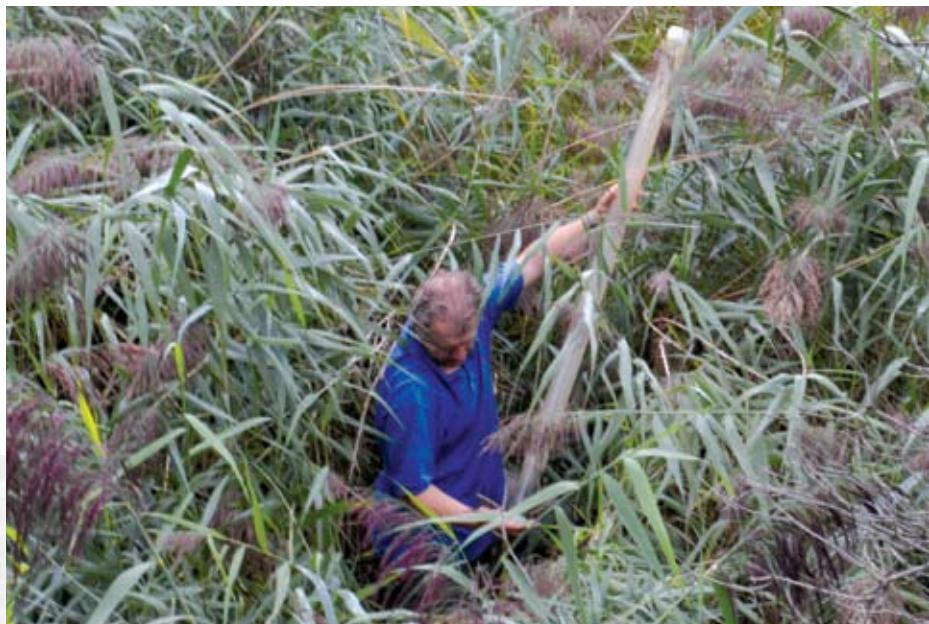
Jean-Luc Loizeau vom *«Institut Forel»* nimmt eine Sedimentprobe aus dem Grossgrundkanal bei Visp (VS). © oekoskop

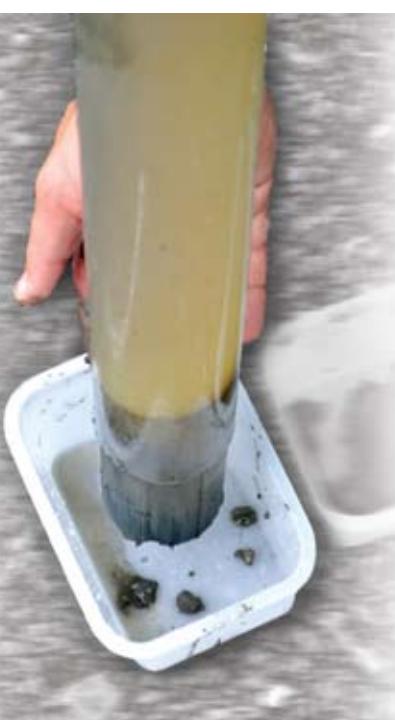
Bohrkern aus dem mit zahlreichen Chemikalien belasteten Sediment des Grossgrundkanals bei Visp (VS). © oekoskop

In den Kanal-Sedimenten stellte das «Institut Forel» rund 73 000 Mikrogramm Quecksilber pro Kilogramm ($\mu\text{g}/\text{kg}$) fest. In der gleichen Sediment-Probe hat «ENVIReau» mittels der Analysemethode GC/MS-Screening (vgl. Kasten) zudem 117 chemische Substanzen in einer Gesamtkonzentration von über 54 000 $\mu\text{g}/\text{kg}$ nachgewiesen. Das ist eine enorme Schadstoffvielfalt. Gefunden hat das Labor zum Beispiel das Lösungsmittel Nitrobenzol (Erbgut schädigend), Benzo(a)pyren (Krebs auslösend), Hexachlorbenzol (vermutlich Krebs fördernd) sowie polychlorierte Biphenyle (PCB, wirken wie Hormone und gelten als Auslöser für Krebs). Ausserdem fand sich eine extreme Belastung mit Schwefelverbindungen: «So hohe Schwefelkonzentrationen in Sedimenten habe ich in meiner langjährigen Labortätigkeit sehr selten gemessen», sagt Jean-Louis Walther von «ENVIReau». Der Analytiker ergänzt: «Das Spektrum an polyaromatischen Kohlenwasserstoffen (PAKs) und an sogenannten Alkanen könnte auf eine Verschmutzung durch ein Gaswerk hinweisen». Tatsächlich: Die Lonza hat am Grossgrundkanal in Visp aus Kohle Gas hergestellt (vgl. Foto).

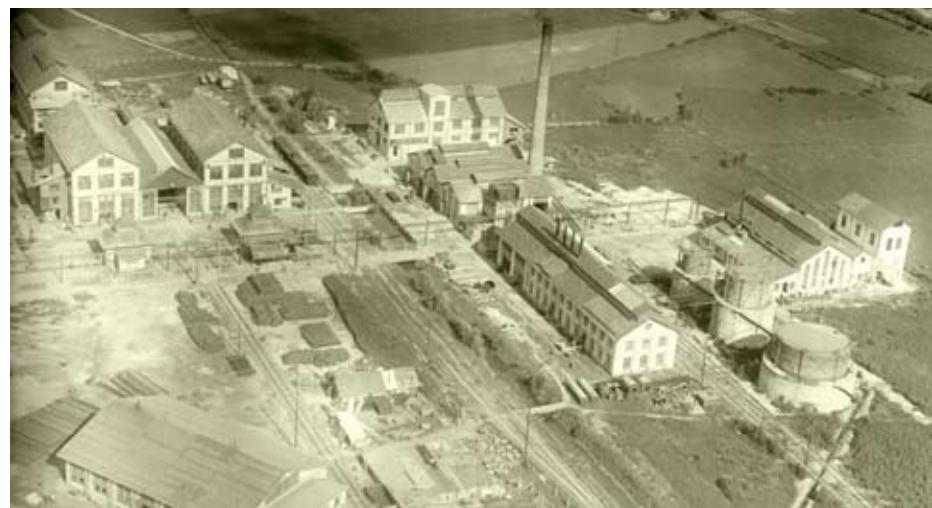
Das ehemalige Gaswerk der Lonza AG in Visp (VS). Eine mögliche Quelle der von AefU und WWF entdeckten Verschmutzung? Bild: ETH-Bibliothek Zürich, Bildarchiv, Stiftung Luftbild Schweiz. Fotograf: Walter Mittelholzer (1894–1937), undatiert / LBS MH03-1077
